# 洛阳热力有限公司引热入洛（新安县）工程

## “1·1”较大窒息事故调查报告

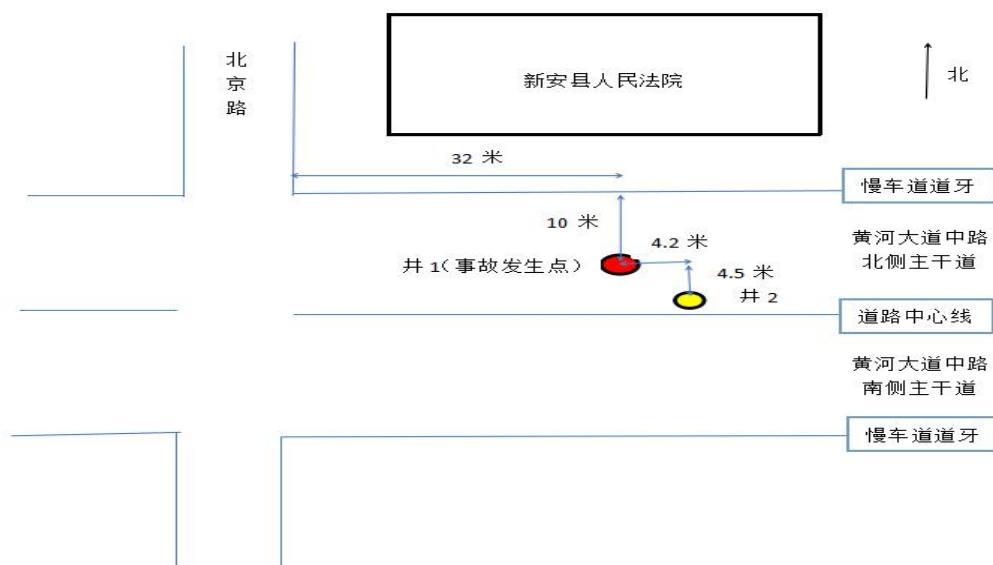
“1.1”较大窒息事故地点平面示意图

事故发生地点为引热入洛（新安县）工程一标段（电厂-陇海路），位于县城黄河路与北京路交叉口东32米处（如下图）的窨井（井1），该井可同时用于热力管道检修和排气作业。

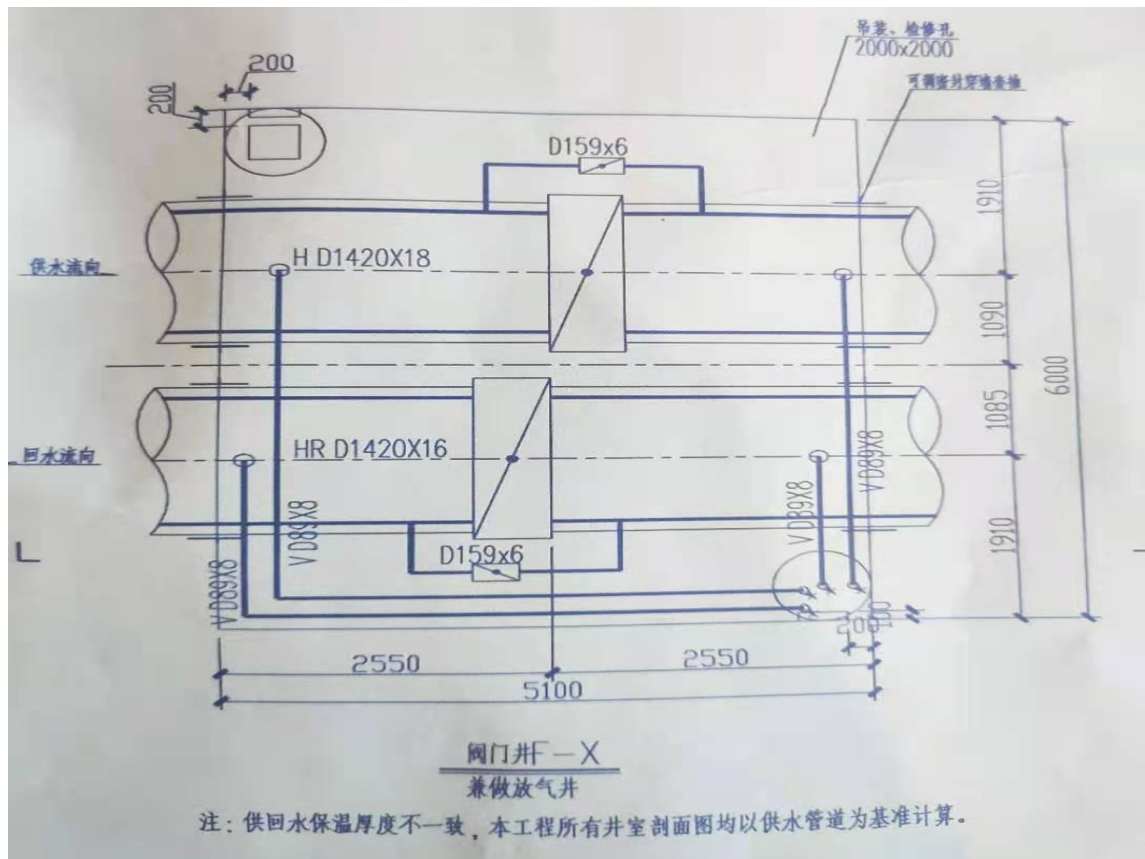
“1.1”较大窒息事故窨井内部平面图

事故窨井（井1）主要尺寸为：深4.0米，宽5.1米，长6.0米，井室面积30.6平方米，在井室内穿过两根外径1.6米的供回水管道（含保温尺寸），管道外沿至井壁宽度1.1米，沿井室对角设置两个直径70厘米的人孔供进出，井壁、井底、井顶均用 C30混凝土浇灌，厚度均为35厘米，井壁在人孔下方设有供人员进出的宽度为40厘米的钢筋梯阶，供回水管道顶部距井底地面高度为2.4米，各设有一台 DN80的排气阀门供排气使用，现场作业排气借助井内临时设置的木爬梯上至管顶进行排气。

经专家组综合分析，发生事故的管道检查井属于有限空间，自然通风不良，易造成有毒有害、易燃易爆物质积聚或者氧气含量不足，作业人员不能长时间在井内工作，经多次检测在该窨井内未检出有毒有害气体，排除三人因有毒有害气体中毒死亡的可能。由于井下气体氧含量原本不足，作业时未同时打开两个井盖进行通风，也未进行气体检测即下井作业，随后又打开排气阀排气，管道内积存的缺氧气体（热力管道内积存的气体氧气含量较低）排出，造成井内氧含量短时间内急剧降低导致郭某某、王某和安某某三人缺氧窒息死亡。

各类涉及地下有限空间作业的生产经营单位要按照《河南省地下有限空间作业安全管理办法》（豫安委办〔2020〕56号）文件要求，对地下有限空间作业进行辨识分析，建立有限空间作业台账；针对有限空间作业中的危险有害因素，制定相应的防范措施；实行地下有限空间作业审批制度和“先通风、再检测、后作业”的作业规定；要制定有限空间作业应急预案，配备必要的应急防护装备，开展针对性的应急演练；要加强现场安全监护，杜绝盲目施救；要加大教育培训力度，确保企业安全管理人员熟知并严格落实有限空间作业有关规定，确保作业人员掌握有限空间
