# 甘孜州丹巴县关州水电站“1·12”较大 透水事故调查报告

甘孜州丹巴县关州水电站“1·12”较大透水事故提级调查组

2022年5月

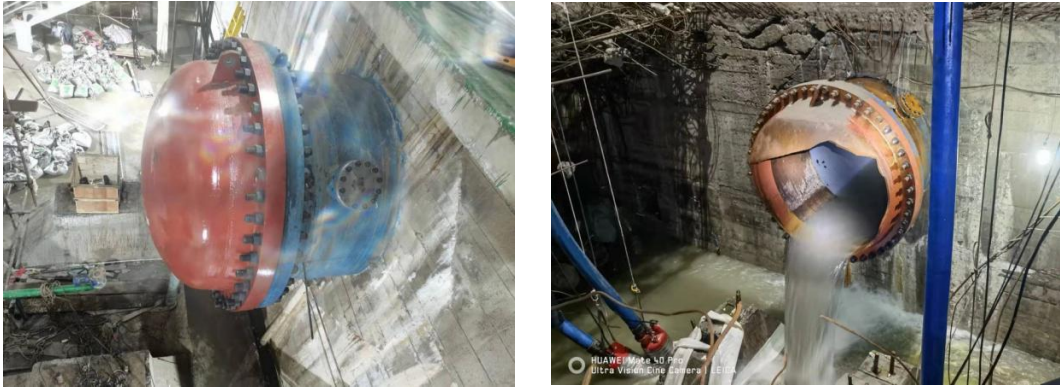
图 6 事发前后闷头对比图

1 月 12 日 13 时 43 分 16 秒，3 号机组闷头承压 36 小时 40 分钟左右，闷头体在水压力作用下发生爆裂，并迅速向开裂点两侧发展，爆裂部分闷头体完全脱离，上游水流高速涌入厂房，短时最大流量达  $282\text{m}^3/\text{s}$ ，约 200.5s 水位最高升至厂房尾水平台高程上方 1.5m，造成正在现场进行开展 3 号机组 A 级检修作业和修补尾水管脱落混凝土作业的 9 名人员死亡。

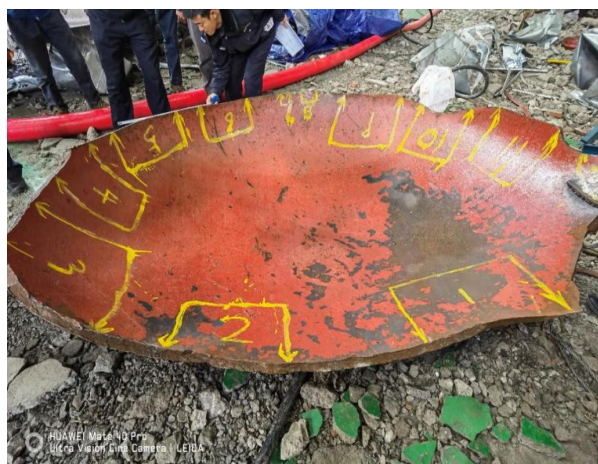
图 8 闷头脱落体及试块编号图

3 号机组引水压力钢管处闷头受损严重，约 2/3 部分脱落，闷头环形焊缝完好，螺栓未断裂，法兰连接良好，脱落均发生在闷头体，闷头残留体有明显上翻断口。脱落体被压力水流运移，在约 30m 外的 1 号机组球阀混凝土基墩处发现。

经钢研纳克成都检测认证有限公司检测试验，闷头体采用拼焊板材加工制造，脱落体中发现带状魏氏体和粗颗粒的贝氏体，弯曲曲率较大的区域发现气孔及未熔合等质量缺陷，闷头体内外表面发现肉眼难以发现的微小冷裂纹，脱落体 4#试样边缘发现贯穿性裂纹，存在明显的金属缺陷。

根据闷头体检测试验发现的问题和质量缺陷，结合对东盛封头公司的技术调查，东盛封头公司按照常压设备、选用拼焊板材加工制造闷头体，先后采用  $1400^{\circ}\text{C}\sim 1450^{\circ}\text{C}$  火焰切割钢板、拼焊、冲模热成型、补焊等主要热工艺，拼焊缝位置不合理，未进行相应消除应力热处理和焊缝层间质量控制，导致闷头体出现严重质量缺陷。

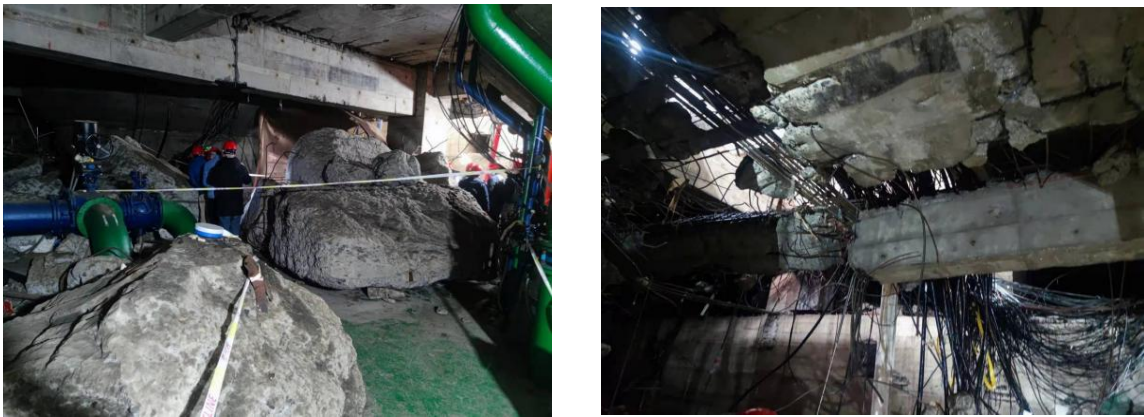
图9 3号机组蜗壳外部混凝土破坏

3号机组蜗壳进口段外部混凝土破损、蜗壳进水段钢板扭曲变形和破损，楼板混凝土破损脱落，部分混凝土碎块棱角已经冲蚀磨圆，多处钢筋露出或扭曲变形，3号机组发电层以下厂房结构的板梁柱破损严重；上游副厂房电气廊道高压开关柜、主厂房电气盘柜均被水浸泡或受高速水流冲击受损。

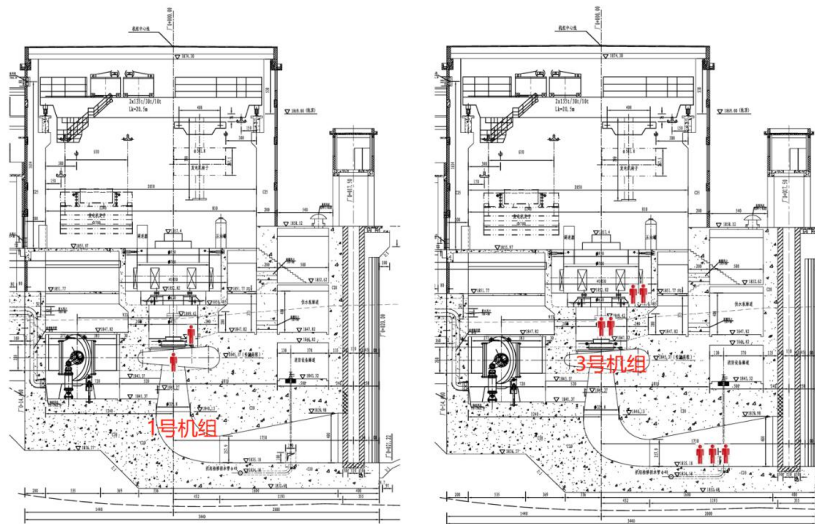
图 12 死亡人员事故前作业位置示意图

2022年1月12日事发前，四川中源公司共16人在现场开展3号机组A级检修作业，其中2人在桥式起重机上作业，5人在发电机层作业，4人在3号机组下机架处作业(其中2人死亡)，4人分别在水轮机层1号机组和3号机组水车室作业(其中3人死亡)，1人在1号机组蜗壳内作业(死亡)。四川和源公司接受四川小金河公司临时委托，组织3名人员在3号机组开展修补尾水管脱落混凝土作业(3人全部死亡)。四川小金河公司3人在发电机层和中控室工作。

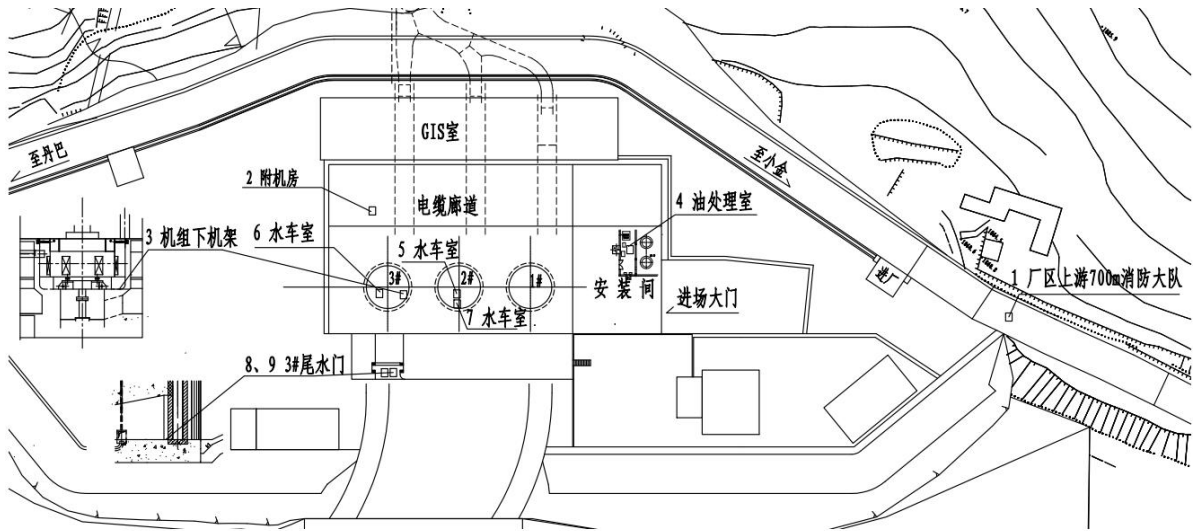
图 13 死亡人员发现位置示意图

2022年1月14日15时45分许，9具遗体全部被发现。其中，1具遗体发现于消防大队门外水域，2具遗体发现于尾水闸门门口，6具遗体发现于水轮机层。

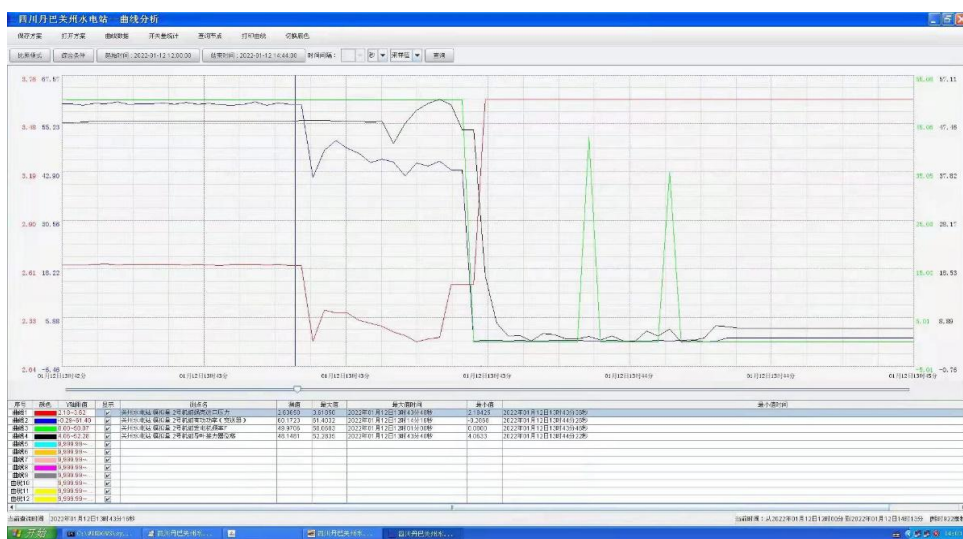
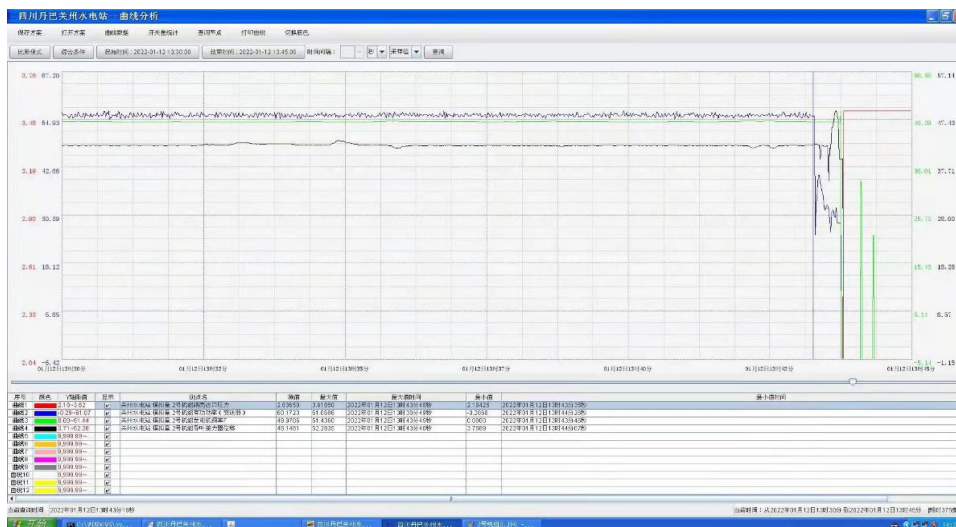
图 14 2022 年 1 月 12 日 2 号机组运行曲线

根据关州水电站 2 号机组运行曲线图，2022 年 1 月 12 日 13 时 43 分 16.3 秒前，2 号机组处于正常发电状态，有功功率、蜗壳进口压力、频率、接力器位移等数据平稳。13 时 43 分 16.3 秒至 38 秒，2 号机组蜗壳进口压力瞬间下降，由 2.64MPa 下降至 2.15MPa。

根据上述证据，结合水流流速，综合分析认定：事故发生时间为 2022 年 1 月 12 日 13 时 43 分 16 秒。

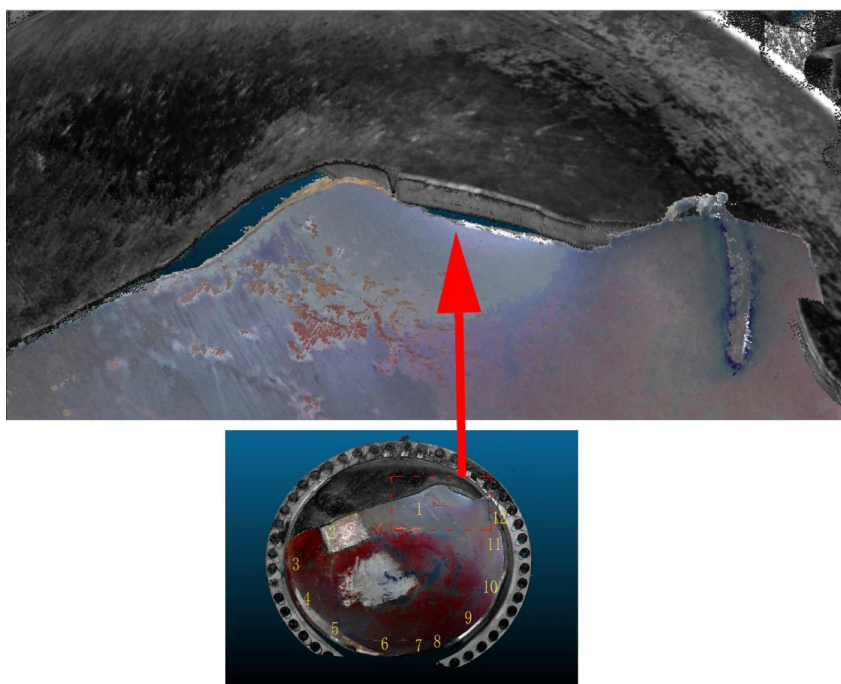
图 16 闷头残留体上翻断口

经综合分析认定，事故的直接原因是闷头体未按照承压设备制造、检验，出现严重质量缺陷，在压力钢管内水压的作用下爆裂失效，大量水流高速涌入厂房，导致人员溺水死亡，设备及厂房受损。

1.闷头体拼焊缝设置不合理，拼焊缝未进行相应工艺处理。违反《闷头采购合同》中技术协议要求以及技术协议引用的《压力容器封头》（GB/T 25198-2010）的相关要求，将拼接焊缝设置在闷头体高应力区，且拼接焊缝坡口采取火焰切割后未进行相应热处理，拼焊后未对拼接焊缝进行打磨及退火处理，导致材料拼接焊缝区域金相组织向不利方向变化。

2.闷头体在火焰切割及热成型后快速空冷，未进行消除应力热处理。造成闷头体出现带状魏氏体和粗颗粒的贝氏体，弯曲速率较大的区域产生气孔及未熔合等质量问题，闷头体内外表面产生微小冷裂纹，导致材料屈服强度、冲击功、层状撕裂强度等力学性能降低，闷头体易脆裂。

3.闷头体未进行焊缝层间质量控制，未按照承压设备制造要求开展无损检测。导致气孔、微小冷裂纹及未熔合等质量缺陷未能及时发现和处理。
