绵阳江油市“1·2”较大道路交通事故 调查报告

绵阳江油市“1·2”较大道路交通事故提级调查组

2022年4月

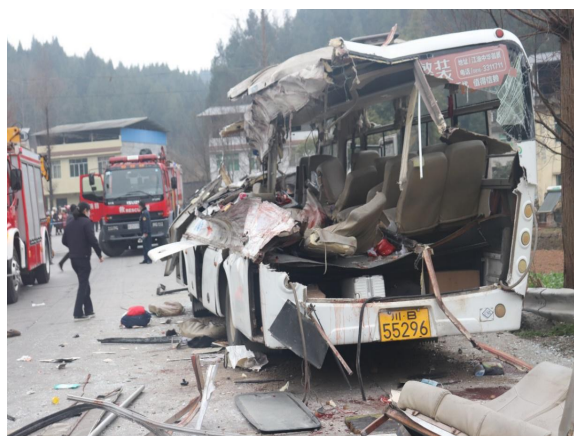
图1 川B55296大型普通客车 图2 川F80845/川AC046挂铰接汽车列车

2.川 B55296 大型普通客车车体左侧上部严重变形损坏，车辆档位不明，未开启车灯，车速仪表指针位置归零。

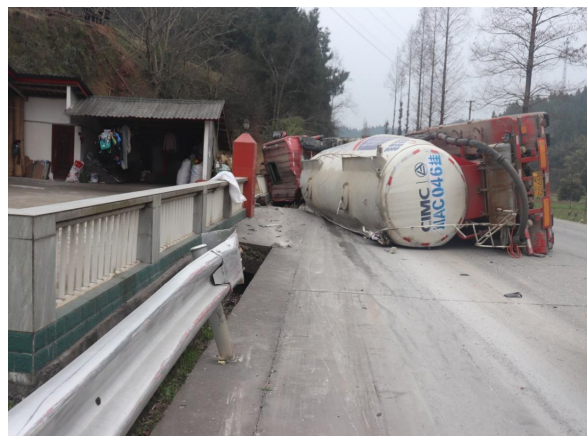
1.肇事货车侧翻于道路上，车头和左侧车体碰撞受损，车辆

档位不明，未开启车灯，车速仪表指针位置归零。

（1）肇事货车：①第一轴左、右制动器事故前已失效，失效的主要原因是制动摩擦片与制动鼓间的间隙调整过大，不符合国家标准《机动车运行安全技术条件》（GB7258-2017）7.2.3条¹的要求；②第二轴制动鼓、第三轴制动鼓、第四轴左侧制动鼓、第五轴右侧制动鼓、第六轴右侧制动鼓的直径磨损量超过该制动鼓的磨损极限，不符合国家标准《机动车运行安全技术条件》（GB7258-2017）7.2.1条²的要求；③第二轴及第五轴左右轮胎花纹不一致，其余各轴同轴轮胎花纹一致，不符合国家标准《机动车运行安全技术条件》（GB7258-2017）9.1.3条³的要求；④行驶至40km/h限速标志、急弯路警告标志前行驶速度为62km/h，进入弯道时的行驶速度为60km/h；⑤罐体载质量为35460kg，罐

4.车辆部分技术状况不符合安全技术标准。肇事货车第一轴左、右制动器事故前已失效；第二轴制动鼓、第三轴制动鼓的直径磨损量超过该制动鼓的磨损极限；第四轴左侧制动鼓、第五轴右侧制动鼓、第六轴右侧制动鼓的直径磨损量超过该制动鼓的磨损极限；第二轴及第五轴左右轮胎花纹不一致，不符合《机动车运行安全技术条件》（GB7258-2017）。

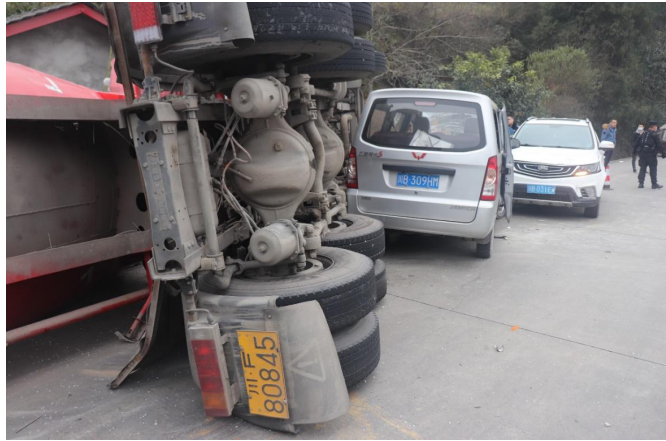
图3 川 B309HM 小型面包车和川 B031EW 小型普通客车

3.川 B309HM 小型面包车车头左前角/车身右侧受损，车辆档位不明，未开启车灯，车速仪表指针位置归零。

4.川 B031EW 小型普通客车车头前角碰撞受损，车辆档位不明，未开启车灯，车速仪表指针位置归零。

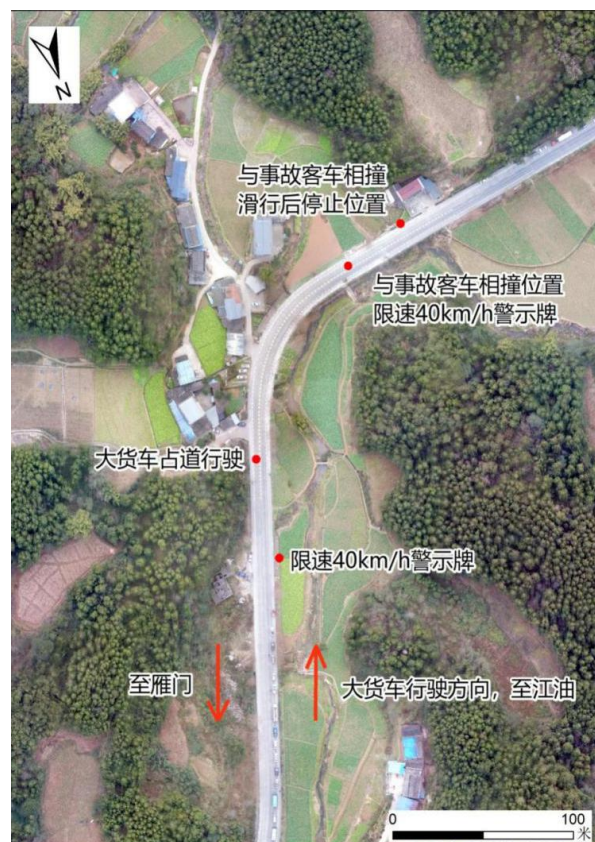
中雁路行政等级县道，技术等级二级公路，设计速度 60km/h（局部路段设计速度 40km/h），水泥混凝土路面，路基宽度 12m，双向两车道混合交通式公路。事发路段为急弯缓坡路段，下坡方向为右弯曲线，弯道曲线半径 65m，纵坡-1.092%，超高 6%，弯道最小视距 60.5m。有效路面全宽为 13m（弯道中部），硬路宽 2.5m、硬化土路肩宽 0.5m。路面交通标线磨损严重，道路中央标线肉眼不可识别。事发弯道两侧临坎，设有波形护栏，护栏外为庄稼地。事故路段设计速度 40 km/h，上下坡弯道前 35m 处均设有限速和急弯标志，限速 40 km/h。

图 4 现场道路情况俯视图
