浙江嘉吉化工工程有限公司 “9·21”物流装车事故调查报告

2022年9月21日上午9时50分左右,浙江嘉吉化工工程有限公司在海南精细化工项目二期工程道路上,发生一起物流装车事故并造成一人死亡。

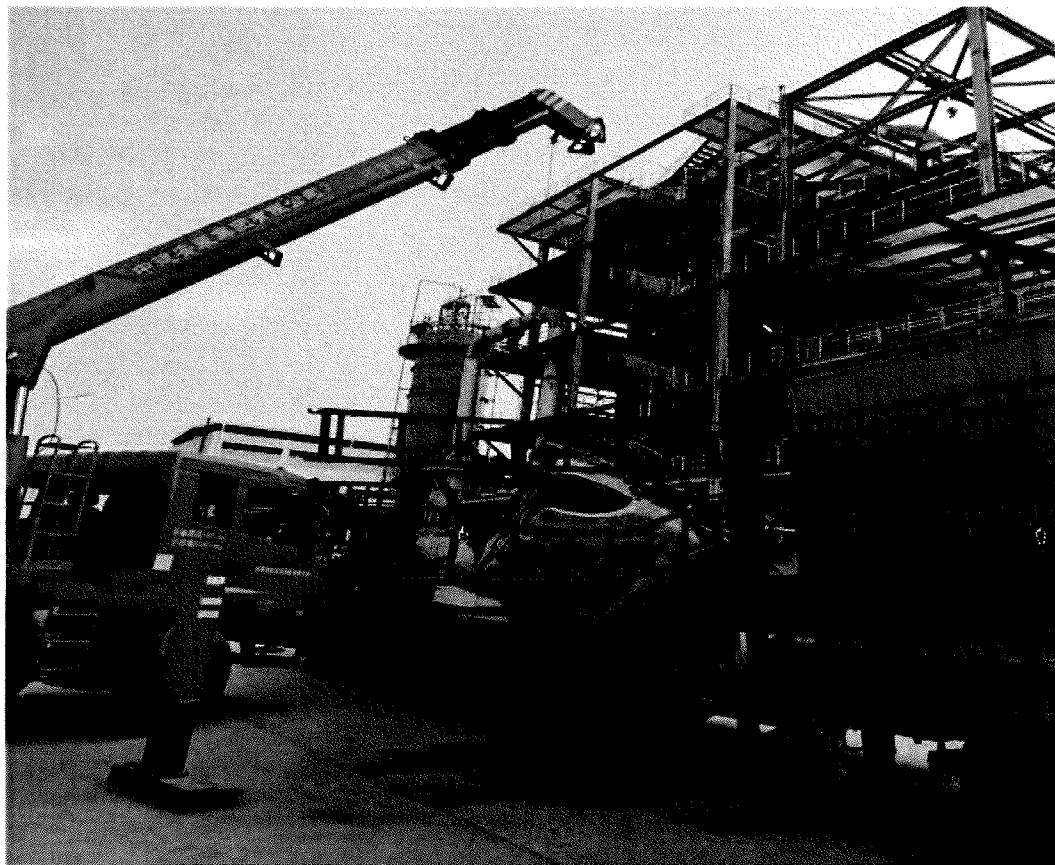
主题：事故现场照片

拍摄时间：2022年9月26日

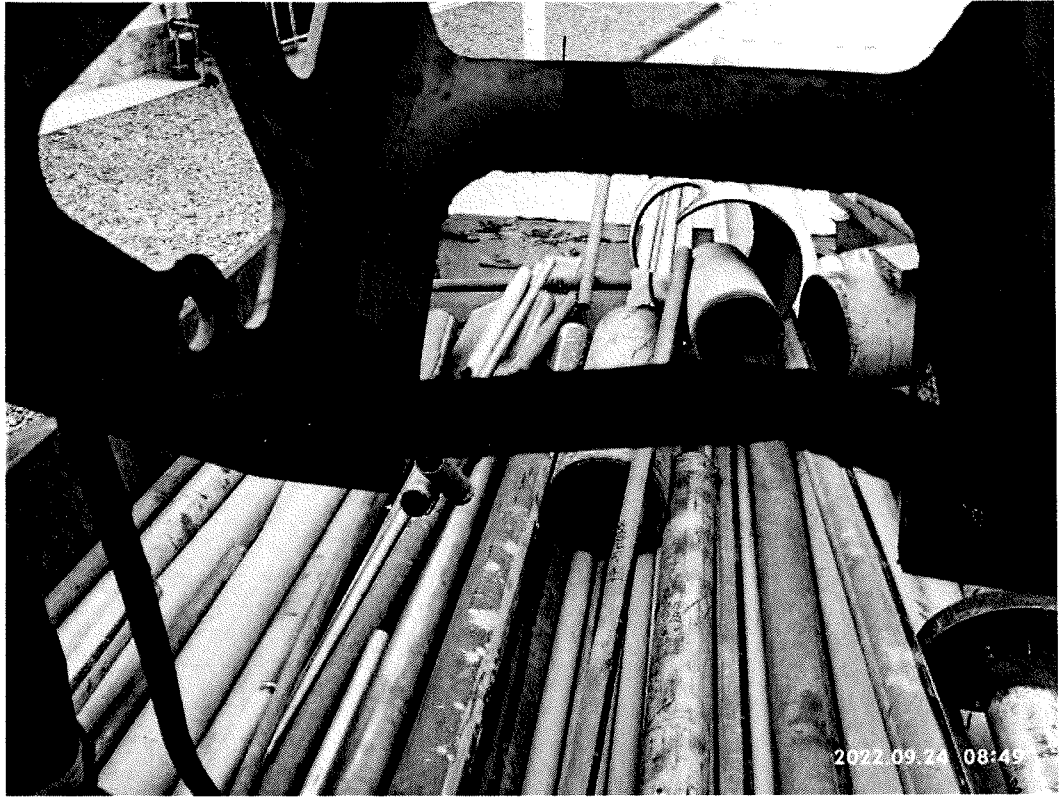
主题：事故现场照片

拍摄时间：2022年9月26日

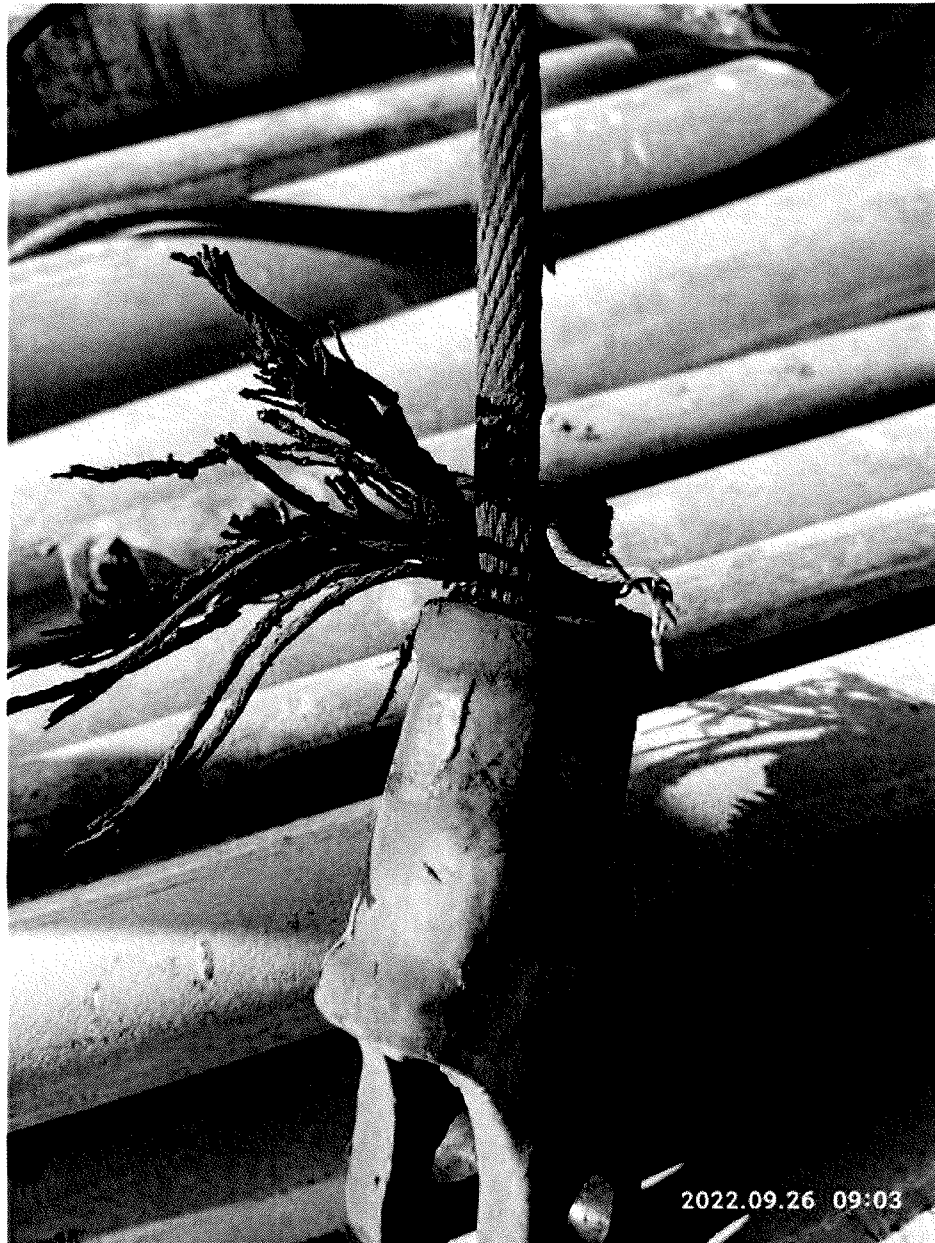
主题：事故现场照片

拍摄时间：2022年9月26日

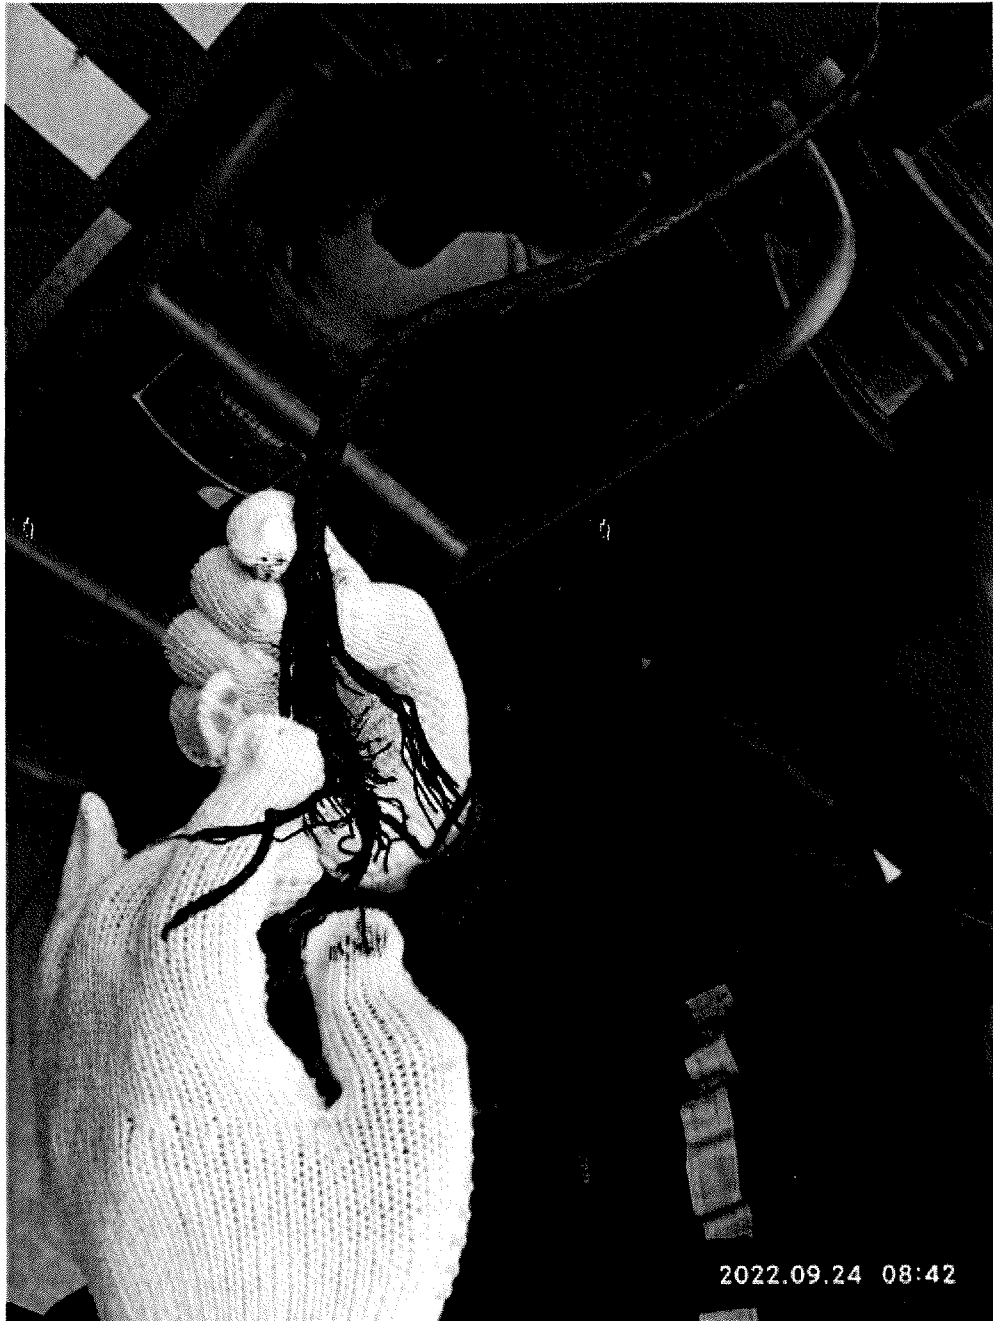
主题：事故现场照片

拍摄时间：2022年9月26日
