重庆 S39 渝长复线高速“3·11” 较大道路交通事故调查报告

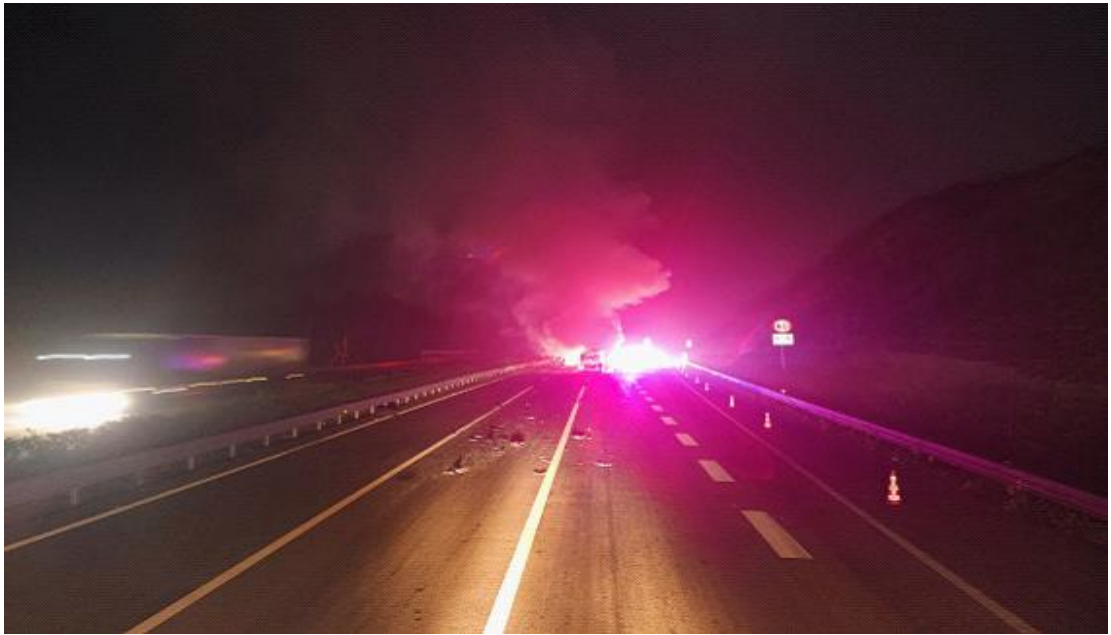
现场图 1

事故现场位于北纬29°38'58"，东经106°51'59"的S39渝长复线高速公路重庆市江北区境内下行方向43km+721m处，双向六车道，设有中心隔离带，道路平直、沥青路面、干燥、可视条件良好，道路标志标线齐全。

沿车行方向设有三条行车道和一条应急车道，第一行车道宽3.90m，第二行车道宽3.75m，第三行车道宽3.90m，可行驶宽度11.55m，应急车道宽2.90m。事故路段最高限速：小客车110 km/h，小客车除外100 km/h，事故路段最低限速：60 km/h。

事故发生时为夜间，无路灯照明，天气阴。

该路段采用双向六车道高速公路标准建设，全线桥涵设计核载等级采用公路-1级，其余技术指标按《公路工程技术标准》（JTGB01-2014）执行。2021年7月由重庆市交通局组织验收合格，投入运行使用，由重庆北新渝长高速公路建设有限公司负责管理和养护。调查未发现道路及其附属设施存在安全隐患。

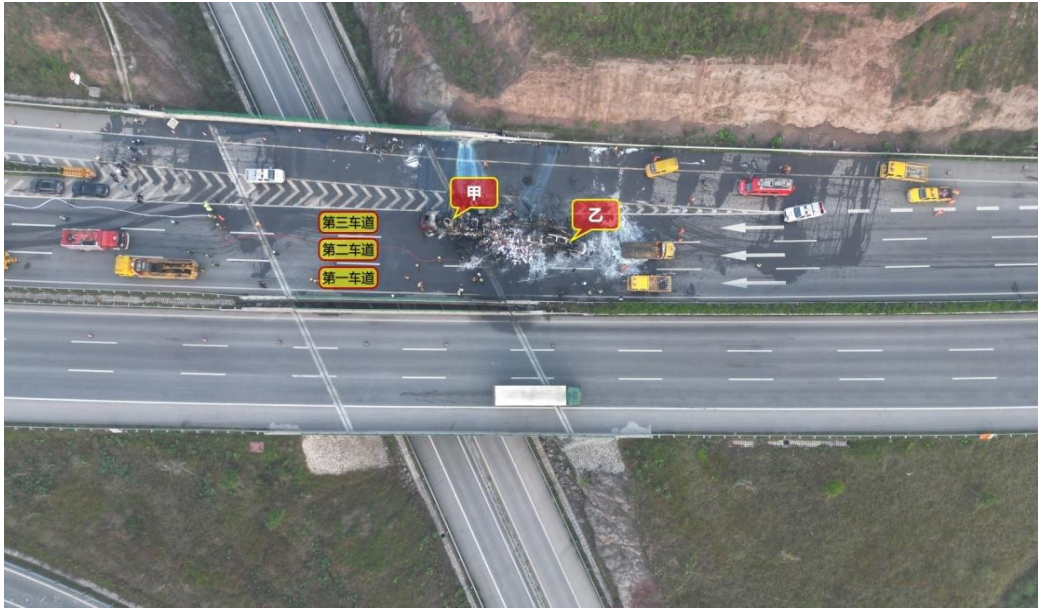
现场图 2

渝 AT8S15 号小型轿车（乙车）停驶于第二、第三行车道之间，沿车行方向顺向停驶，车辆左后轮轴心距离基准线 5.75m，距离基准点 805.1m；左前轮轴心距离基准线 5.47m，距离基准点 807.5m。

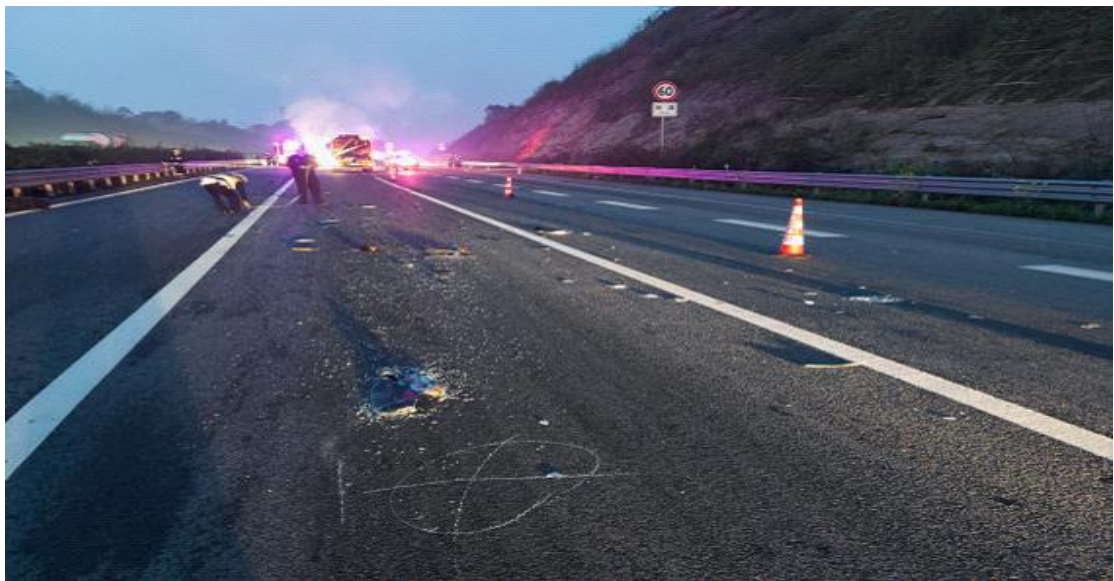
现场图 3

沪 FF5385/沪 J2789 挂号汽车列车（甲车）停驶于第三行车道内，沿车行方向顺向停驶，汽车列车第六轴左轮轴心距离基准线 7.01m，距离基准点 809.83m；汽车列车第三轴左轮轴心距离基准线 7.11m，距离基准点的垂直 812.2m；汽车列车第一轴左轮轴心距离基准线 8.4m，距离基准点 827.83m。

事故现场路面第二车道内，沿车行方向呈不规则发散分布有24.70m×4.50m大小散落物，主要为玻璃碎片、交强险标志、后视镜、车身碎片等，散落物中心点距离基准线5.39m，距离基准点729.30m，距离渝AT8S15号小型轿车左后轮轴心75.80m，散落物起点距离基准线5.40m，距离基准点722.90m，距离渝AT8S15号小型轿车左后轮轴心82.20m。事故现场第二行车道内散落物起点处有挫滑印，长度2.37m，挫划印起点距离基准线4.58m，距离基准点721m；挫划印止点距离基准线5.03m，距离基准点722.8m。

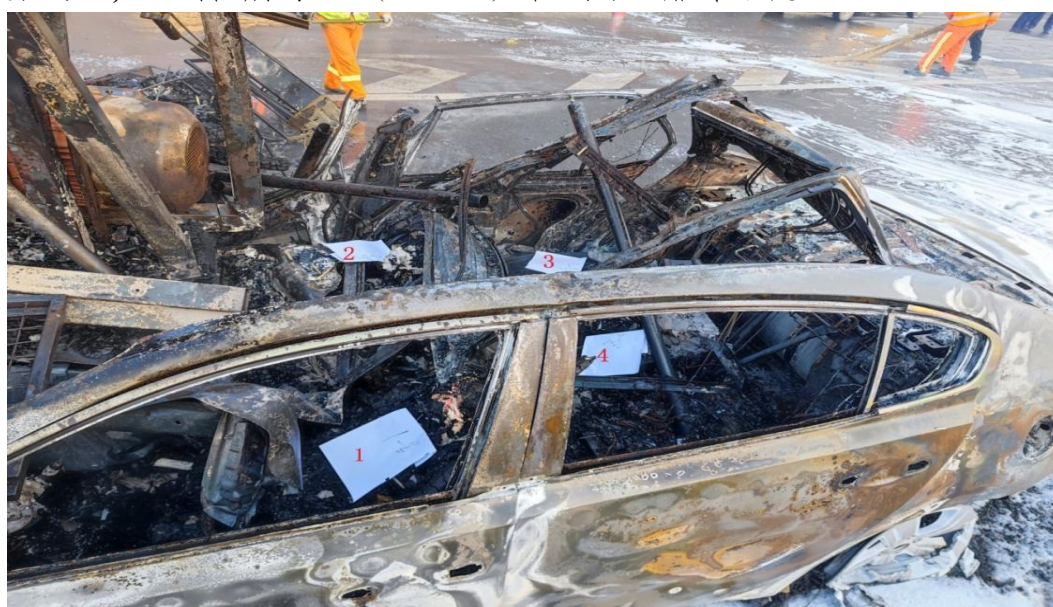
现场图4

渝AT8S15号小型轿车内有4具遗体，现场遗体已高度碳化，标注编号1-4的死者位置，尸体编号1（曾**）位于驾驶位；尸体编号2（许**）位于副驾驶位；尸体编号3（郭*）位于后排副驾驶后方；尸体编号4（王**）位于后排中间。
