# 甘孜州丹巴县关州水电站“1·12”较大 透水事故调查报告

甘孜州丹巴县关州水电站“1·12”较大透水事故提级调查组

2022年5月

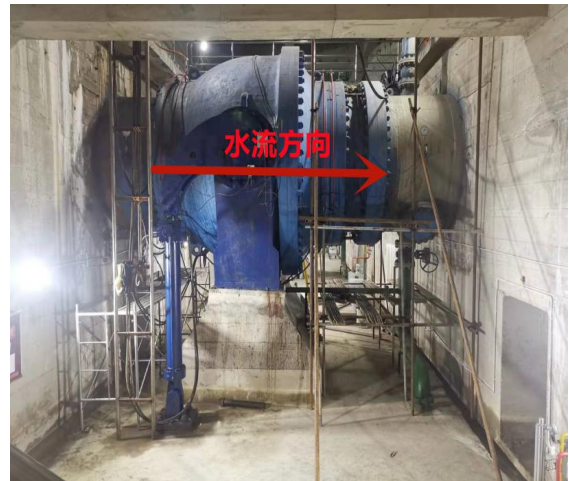
图 5 关州水电站球阀

2021 年 6 月，四川小金河公司发现 3 号机组球阀密封环损坏漏水，需返厂维修，为不影响 1 号、2 号机组正常发电，公司决定在 3 号机组引水压力钢管处安装闷头（由闷头体和带颈法兰组成），通过螺栓与引水压力钢管法兰连接固定实现临时堵水。
